Oggetto: PIANO DI LOTTIZZAZIONE. COMPARTO DC3 - SUBCOMPARTO "A"  
VIA PIO XII - PROPRIETA' ARGESE

# R 06

Relazione geologica

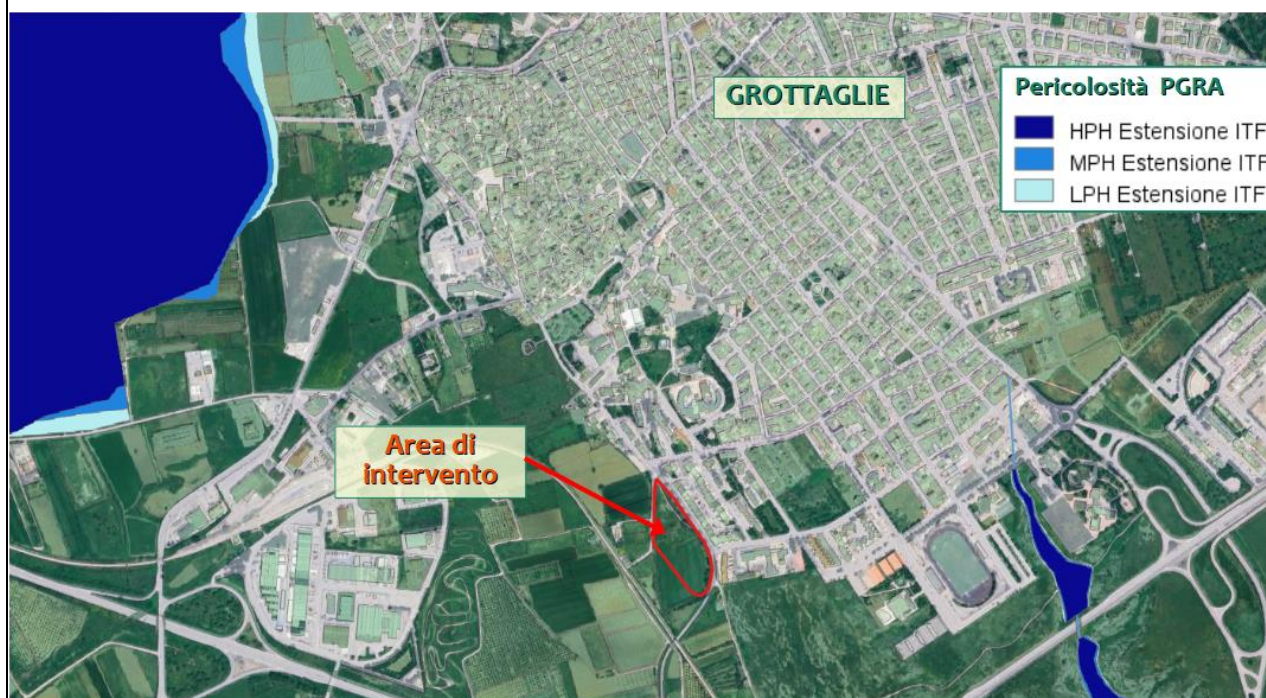
Dall'analisi delle mappe Il ciclo del PRGA, si rileva che l'area d'intervento non ricade in alcuna zona a rischio e in nessuna area di probabilità/pericolosità idraulica.
