Oggetto: PIANO DI LOTTIZZAZIONE. COMPARTO DC3 - SUBCOMPARTO "A"  
VIA PIO XII - PROPRIETA' ARGESE

Relazione agronomica

## PERIZIA TECNICO VALUTATIVA

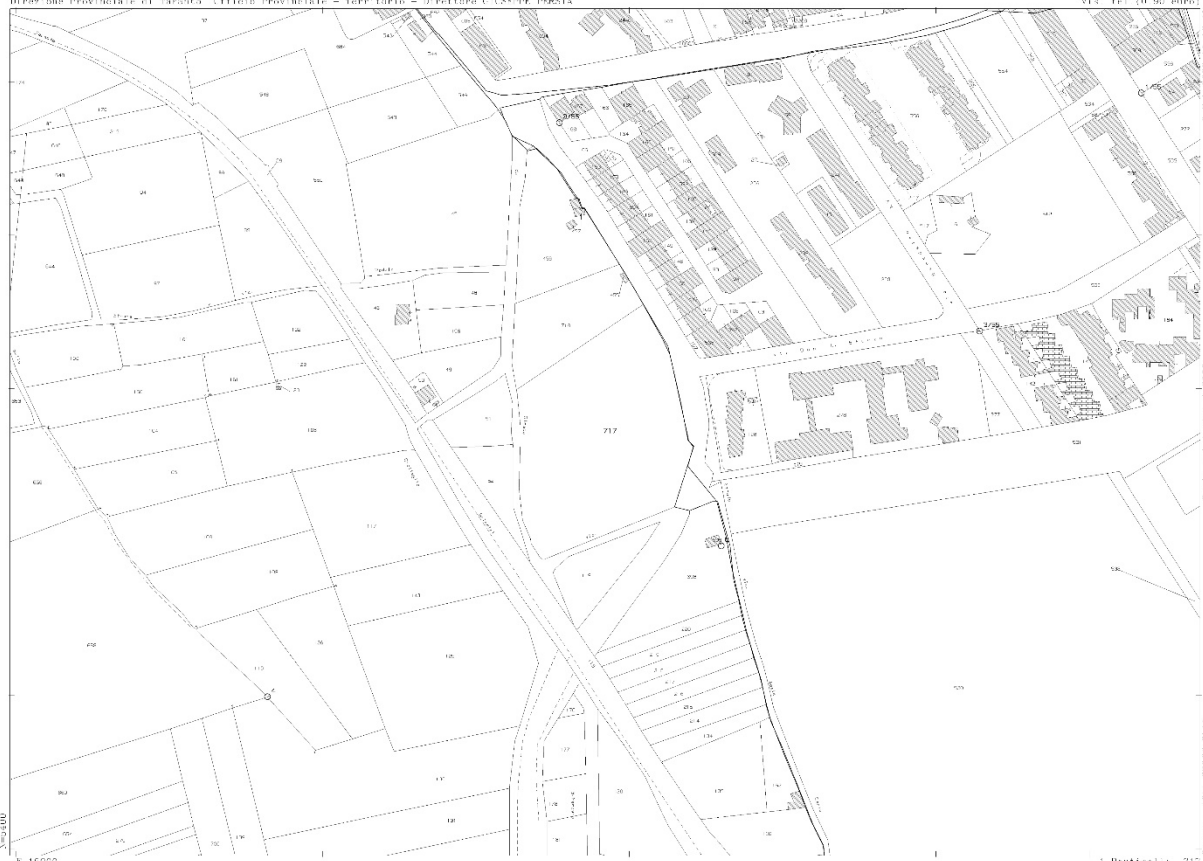
Sulle particelle indicate, ho riscontrato la presenza di alberi di agrumi, in stato di  
abbandono, nonché la presenza di alberi di Pino d'Aleppo alcune sparse, altre a filari  
sul ciglio stradale, con evidenti danni al manto stradale dovuto alle radici degli stessi,  
altri ubicati nelle particelle ma senza evidente motivo produttivo o di valenza  
paesaggistica; dalla parte opposta è presente un filare di alberi di ulivi con evidente  
bruciatura, tutta la rimanente parte intermedia del terreno è in stato "seminativo" allo  
stato attuale risulta essere stato coltivato lasciando incolto il margine con forte rischio  
incendio dell'erba secca sotto le piante.

La presenza degli alberi di Pino D'aleppo, come già evidenziato, in parte sono di corollario ed abbellimento del perimetro stradale, ma ripeto con gravi danni evidenti al marciapiede ed al manto stradale, anche se svolgono oggi un compito più strutturale che paesaggistico poichè possono ritenersi di sostegno al dislivello stradale, mentre altri ancora non sono collocabili in nessuna ipotesi agricola o forestale.
